PARECER DE VISTORIA TÉCNICA

RESERVATÓRIO ELEVADO

COMPLEXO PENITENCIÁRIO MANOEL

CARVALHO NETO (COPEMCAN)

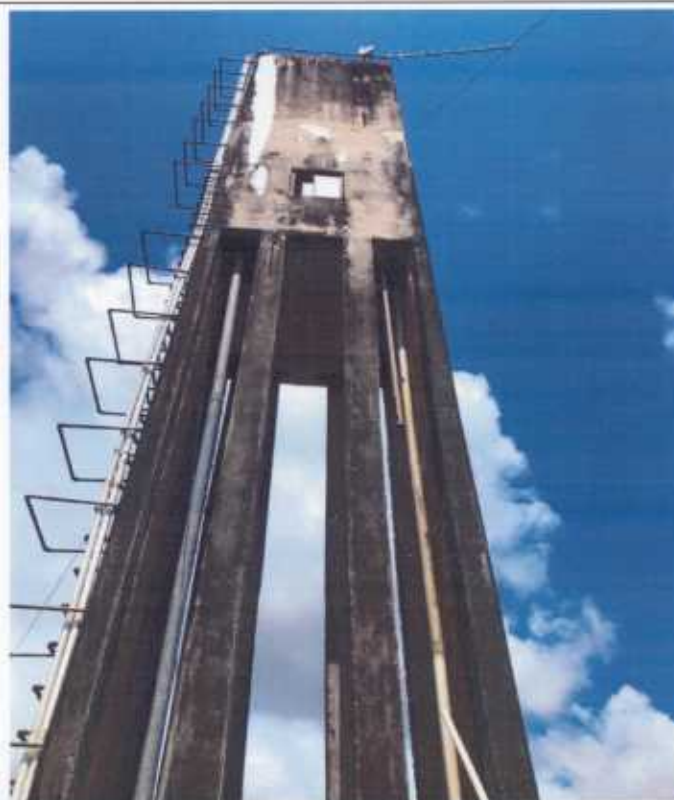
Face B – Fissuração e Mofo

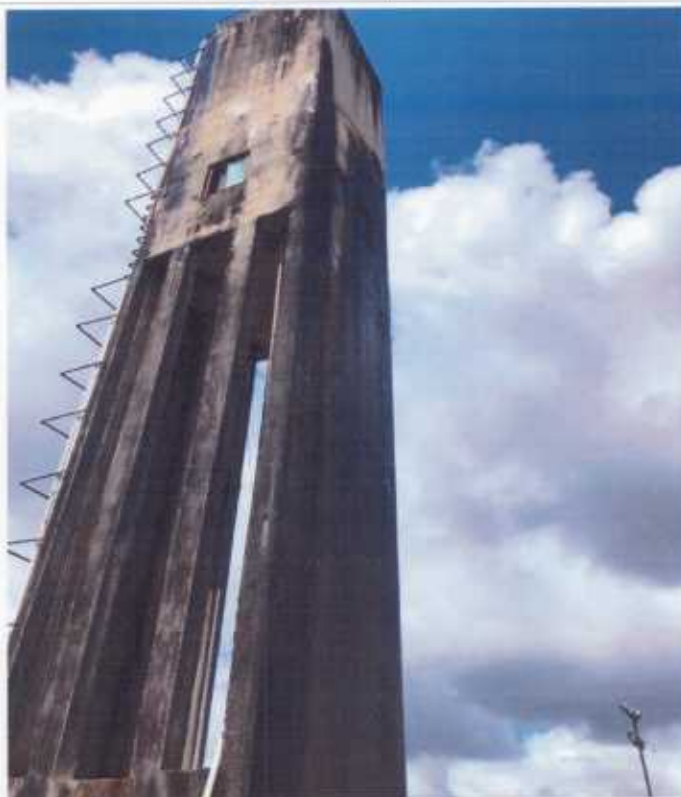
Faces B e C – Fissuração e Mofo

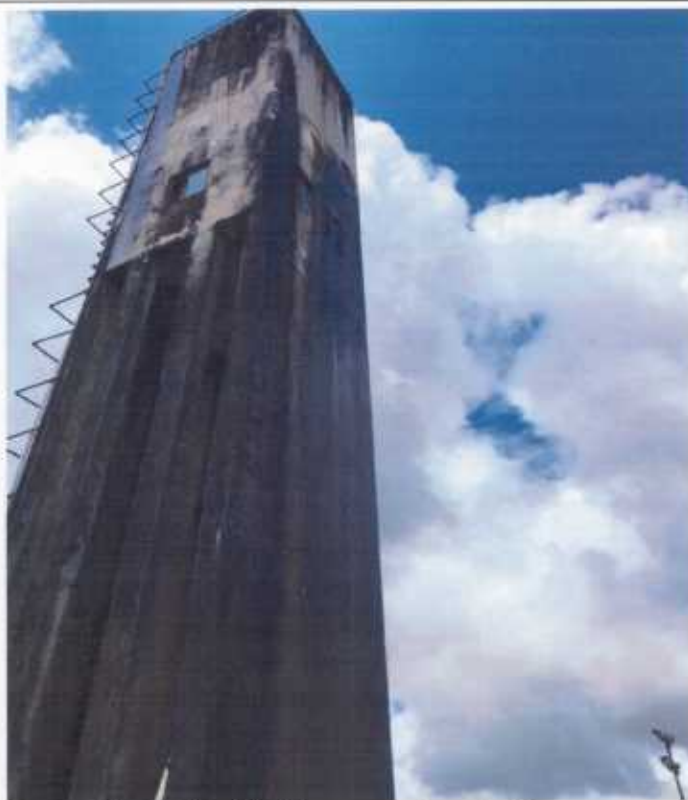
Faces B e C – Escoamento pela Tampa

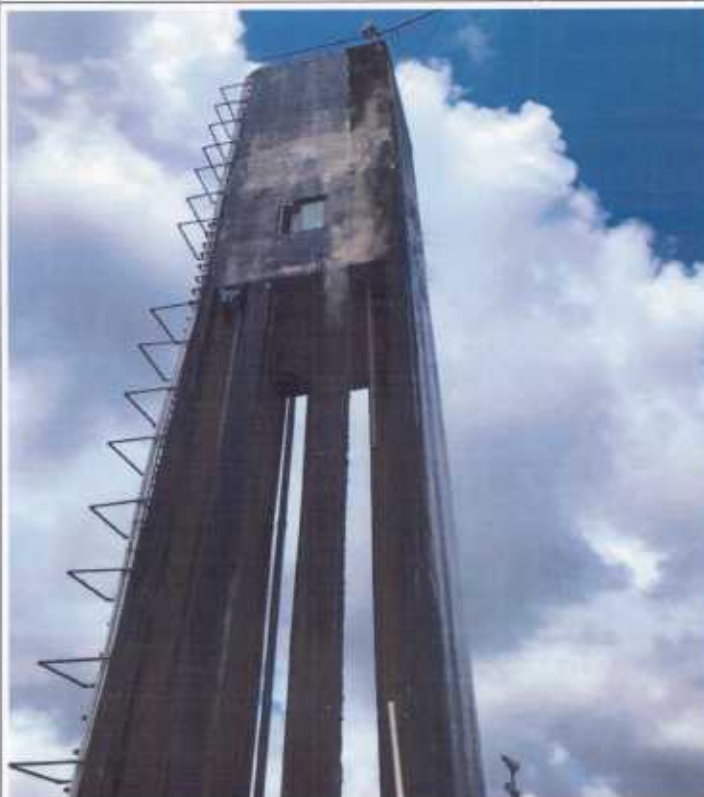
Face B – Escoamento pela Tampa

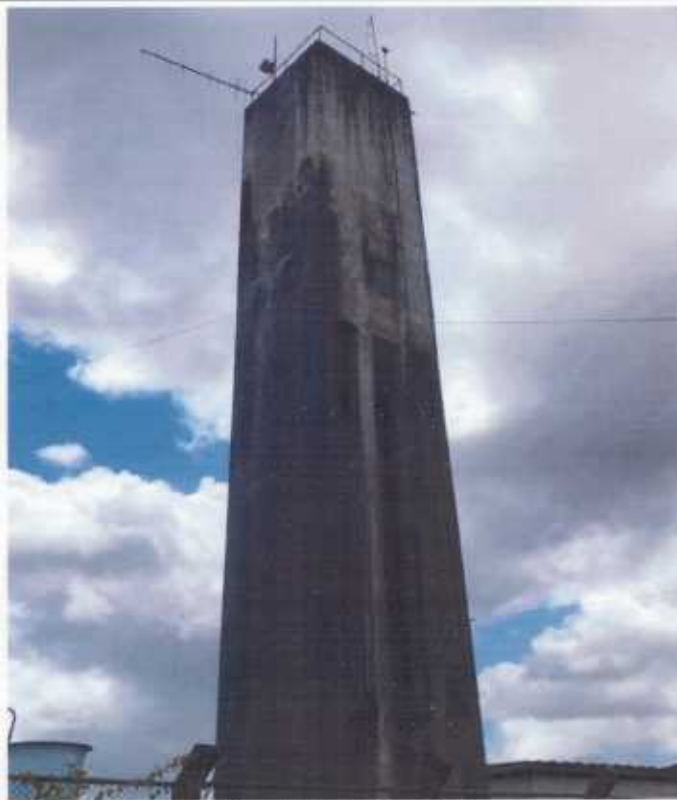
Faces C e D – Estado Geral Degradação

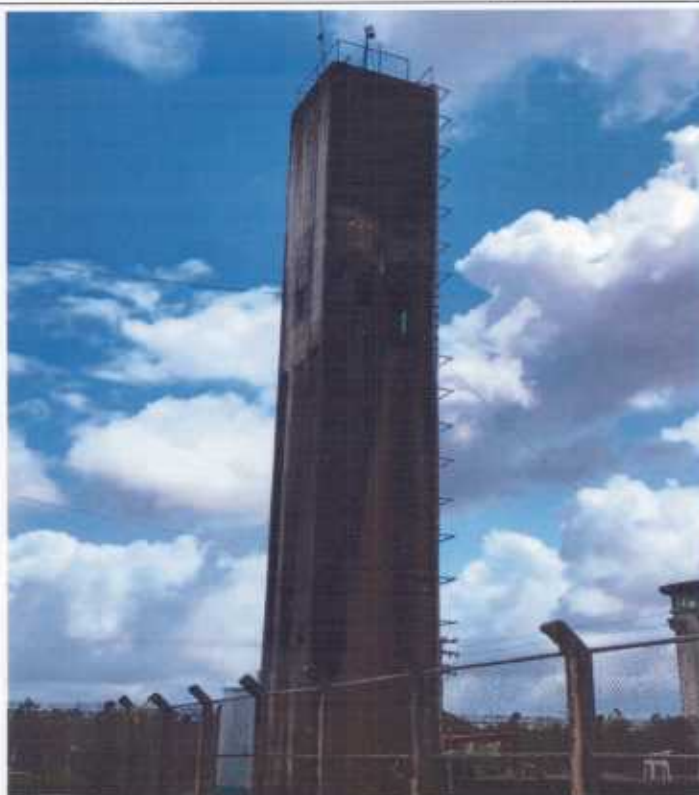
Faces A e D – Estado Geral – Mofo e Bolor

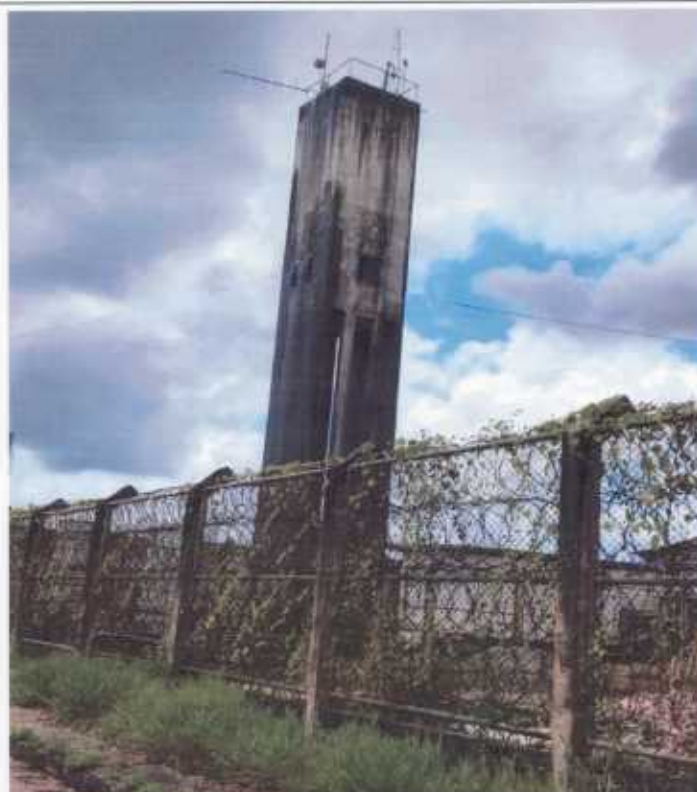
Faces C e D – Estado Geral – Mofo e Bolor

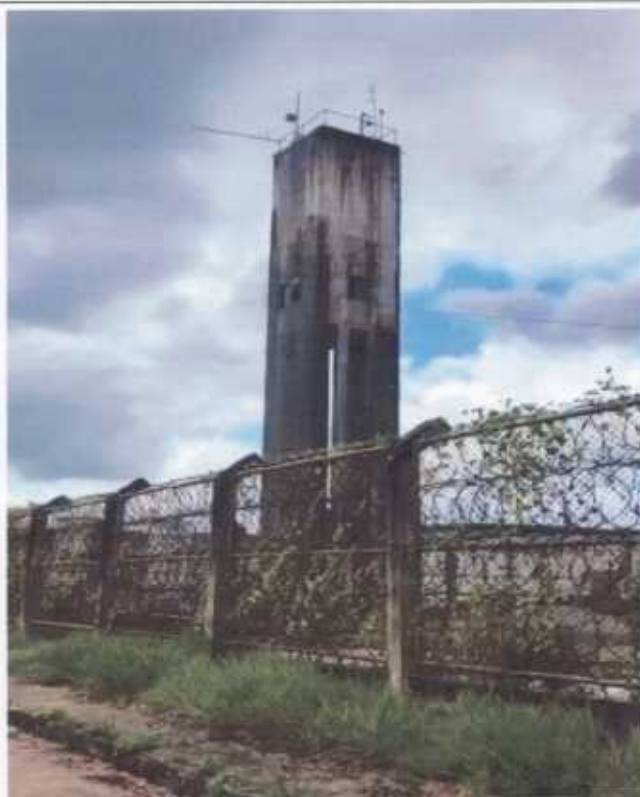
Faces C e D – Fissura e Bolor

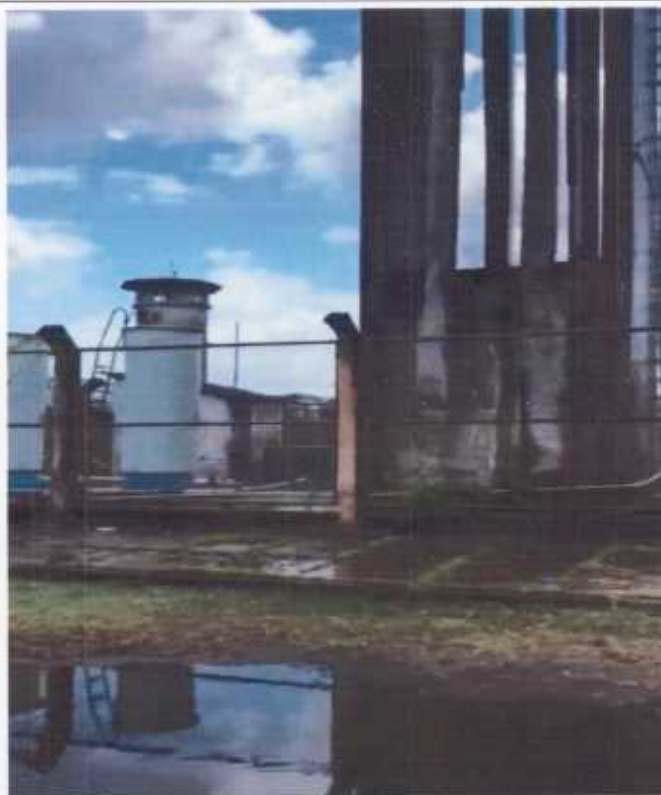
Água de Escoamento da Cuba Superior

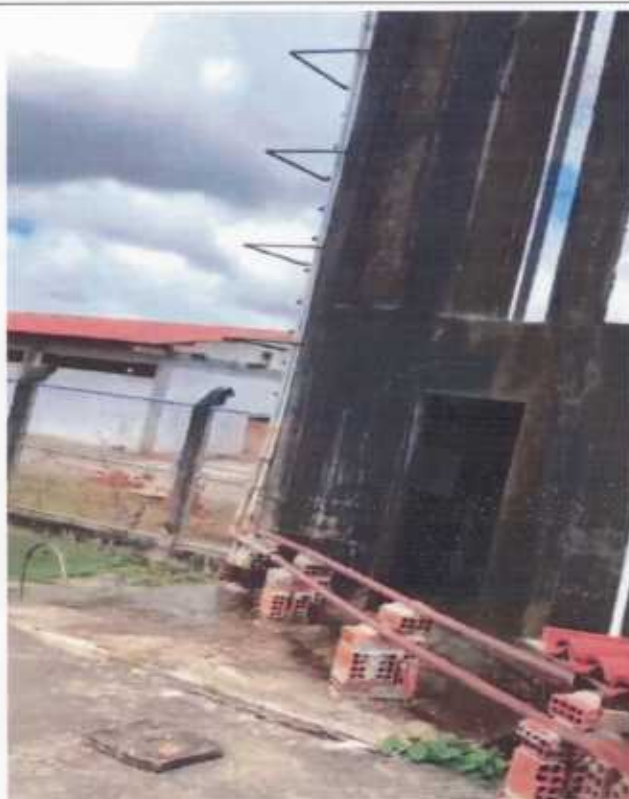
Tubulação Improvisada - Recalque

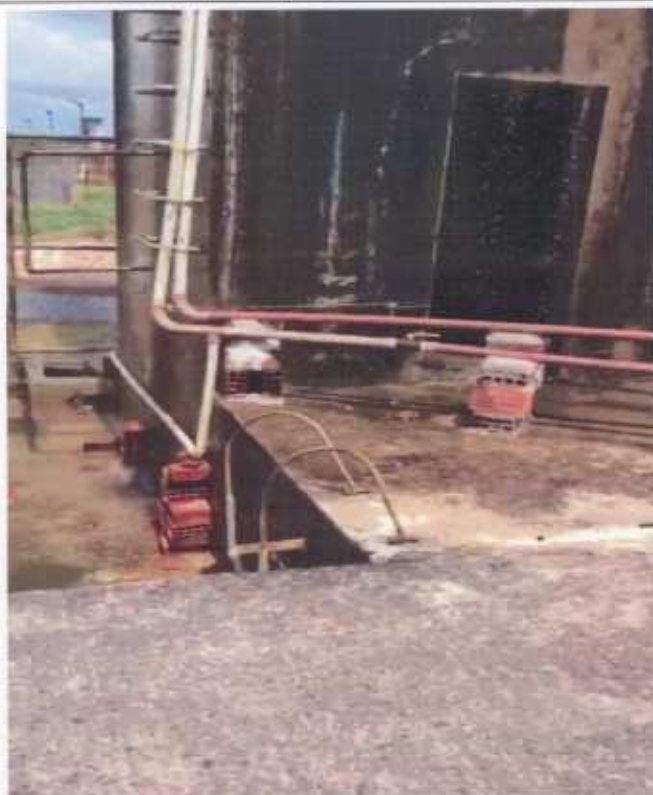
Tubulação Improvisada: Sucção e Recalque

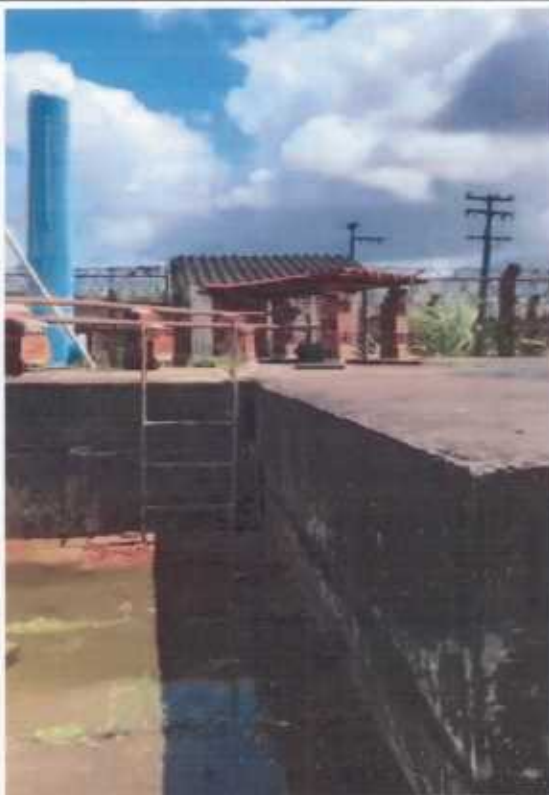
Quanto às bombas de recalque, estão, por improvisação, colocadas sobre a tampa do reservatório inferior, sem a devida proteção; sem automático de bóia, transbordando, irresponsavelmente, pela laje de cobertura do reservatório, produzindo desperdício de água e energia e, devido ao funcionamento contínuo do sistema de recalque, oportunizando o aquecimento e queima do esquema elétrico do conjunto moto bombas de recalque, que exigem imediata avaliação e disciplinamento do seu funcionamento.

Casa de Bombas Improvisada sobre o Reservatório Inferior

- Revisão hidráulica e elétrica do sistema de sucção e recalque, promovendo, de imediato, a proteção das bombas que estão, de maneira improvisada, colocadas sobre a tampa do reservatório inferior, protegendo os dispositivos de força elétrica e instalando "automático de bóia" que não existe ou está danificado.
- Estancar microfissuras nas paredes da cuba superior e nos pontos de união das tubulações com a laje e paredes de concreto.

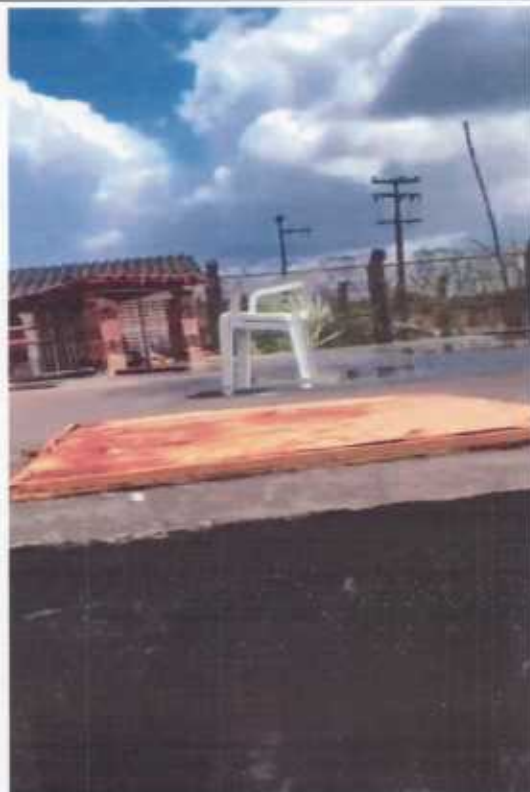
Casa de Bombas sobre o Reservatório Inferior

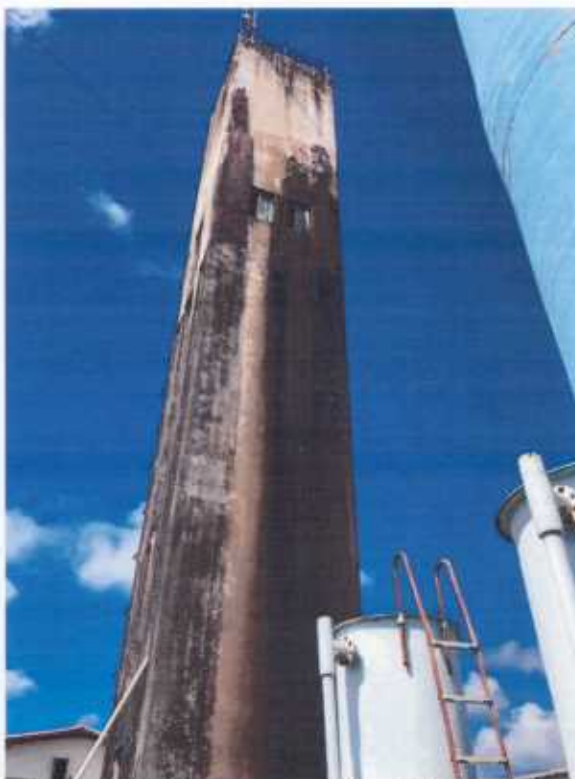
Faces B e C – Desgaste Geral Superfície

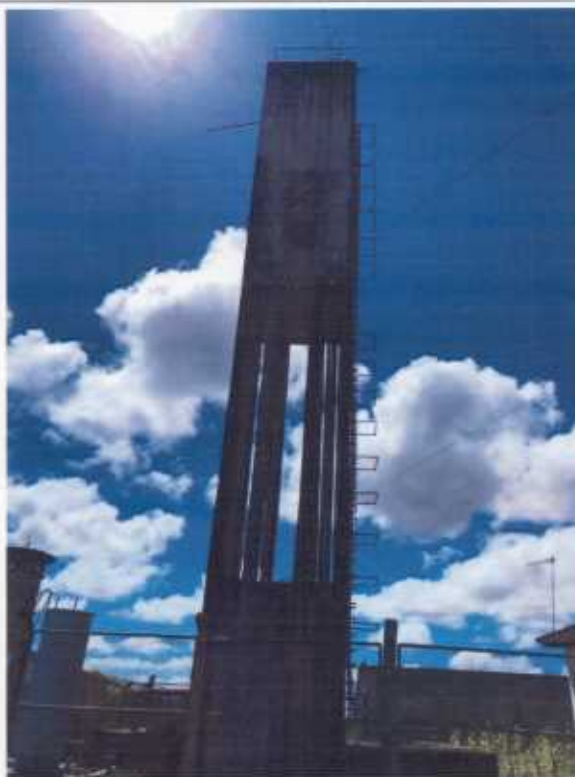
Face D – Estado Similar de Degradação

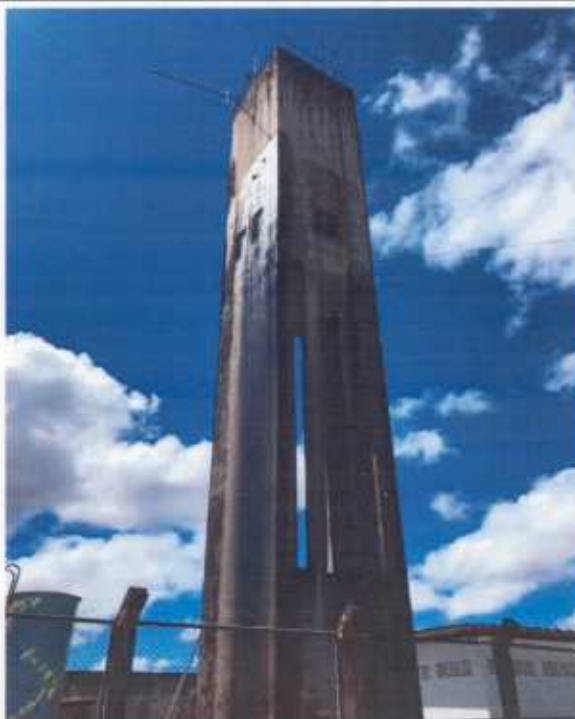
Faces C e D – Escoamento – Fissura Horizontal

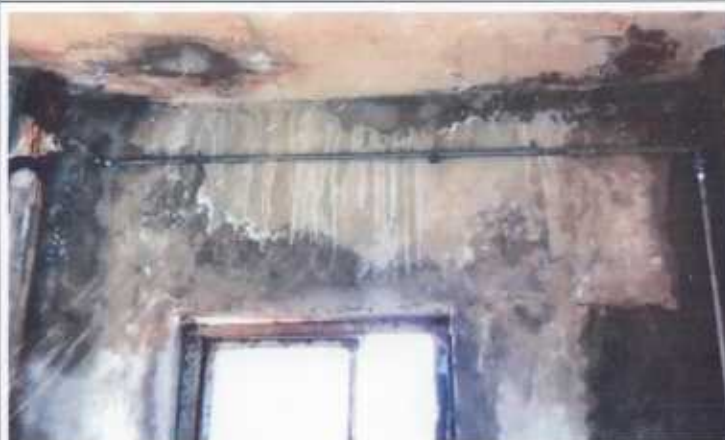
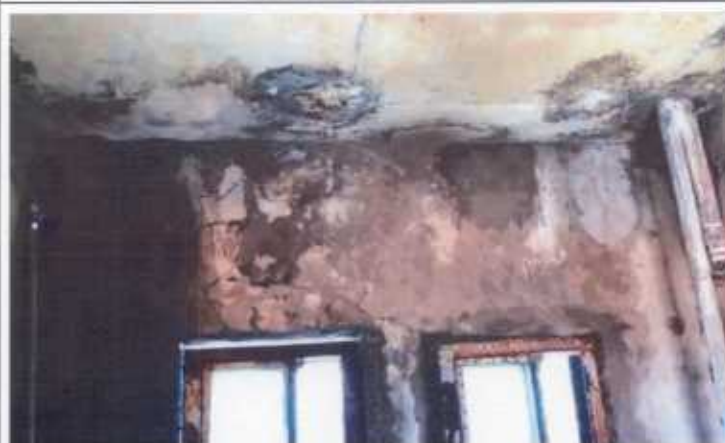
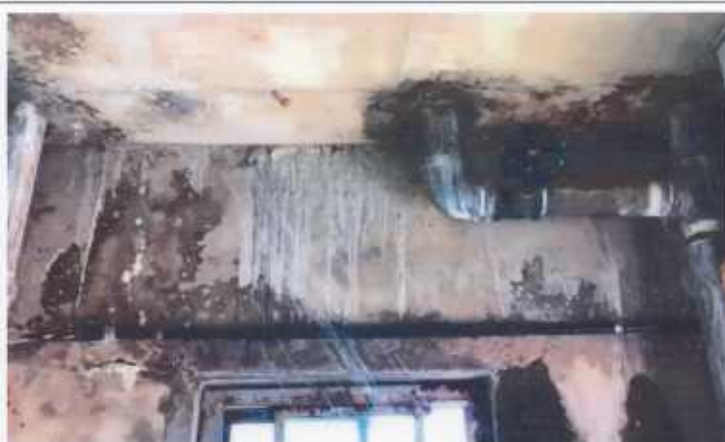
Vigilância: Degradação Geral da Superfície

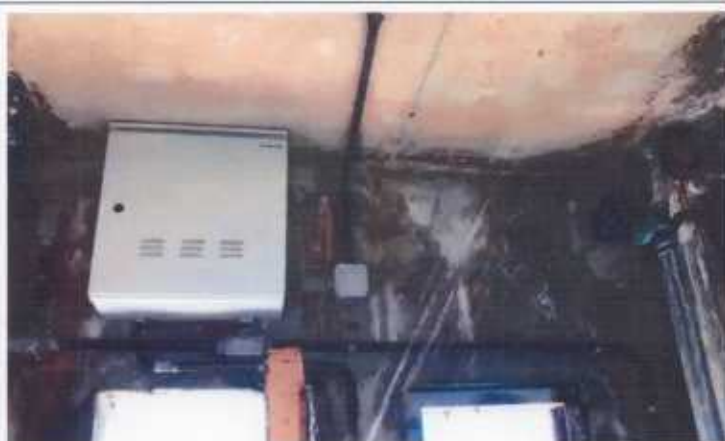
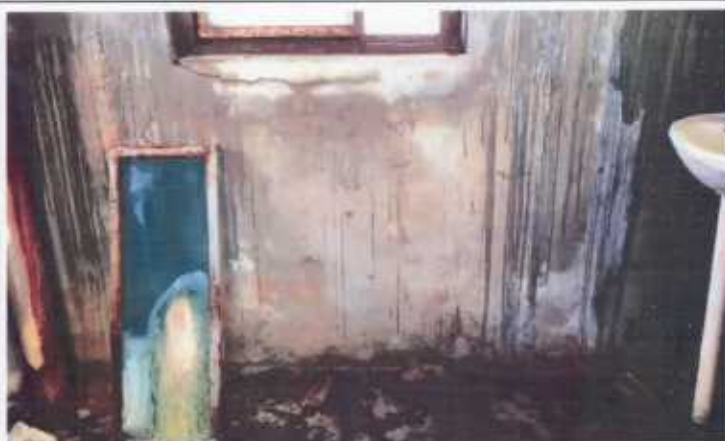
Vigilância: Instalações Perecíveis

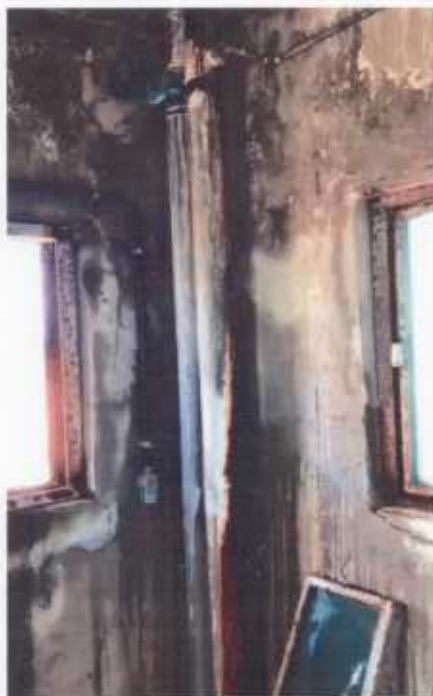
Vigilância: Danos nas Tubulações

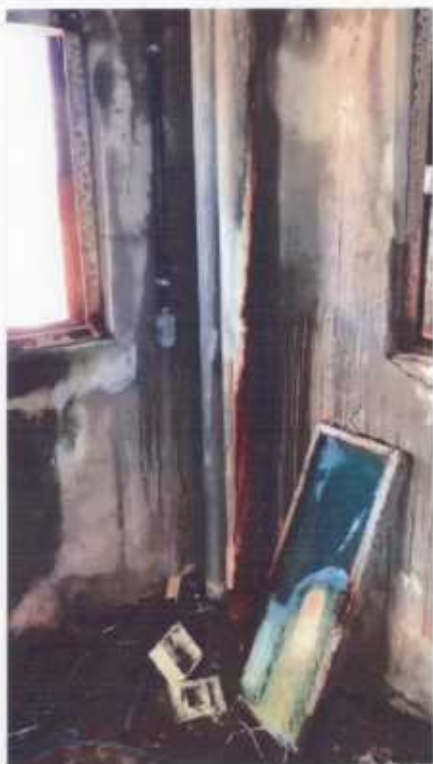
Vigilância: Degradação Geral - Esquadrias

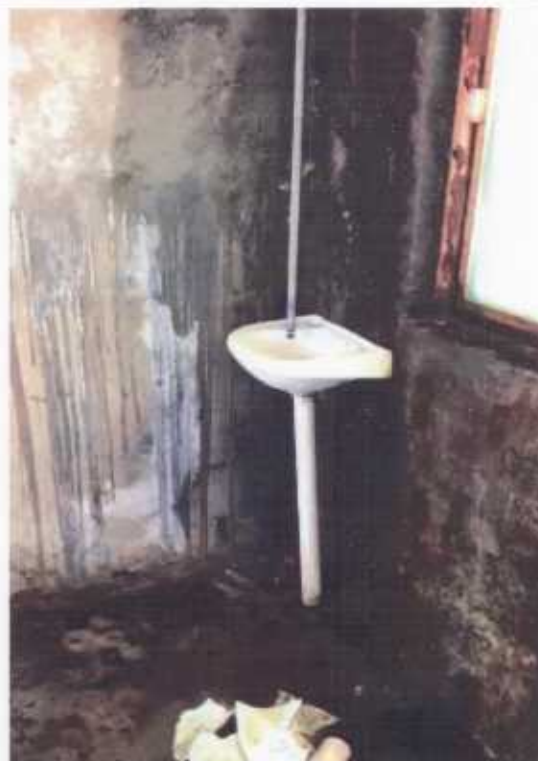
Vigilância: Danos Gerais – Paredes, Pisos e Instalações

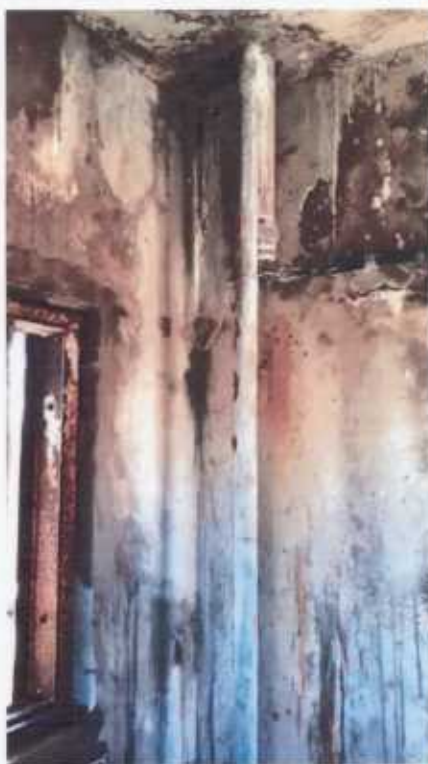
Buraco no Tubo: Escoamento Constante e Excessivo

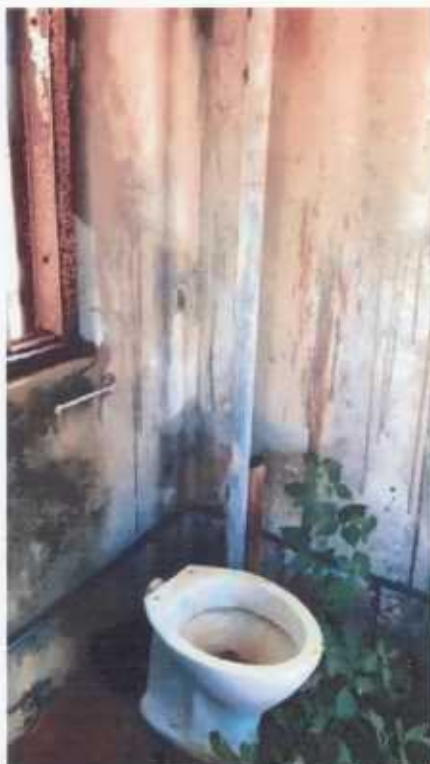
Degradação Generalizada

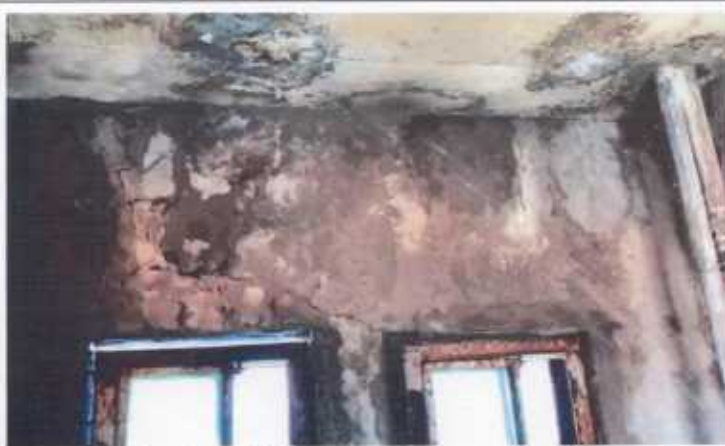
Quadro de Infiltrações Generalizadas

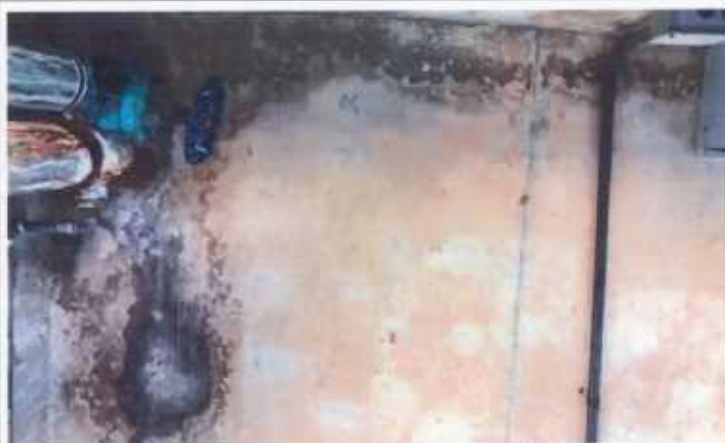
Ausência ou Falência de Impermeabilizações

Quanto à impermeabilização, todo o sistema de impermeabilização deverá ser revisado e provavelmente exija sua remoção e refazimento integral.

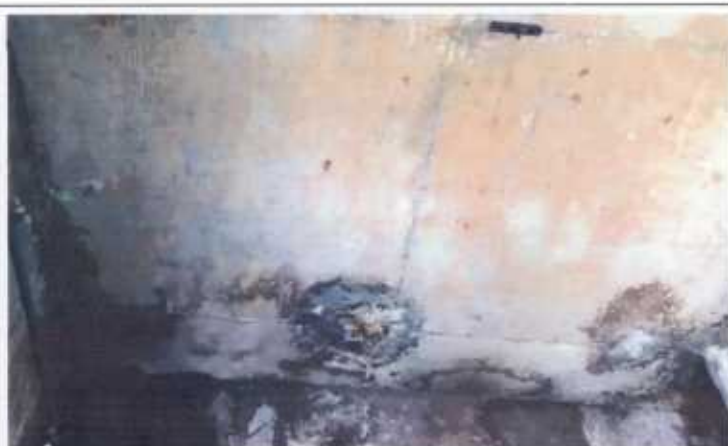
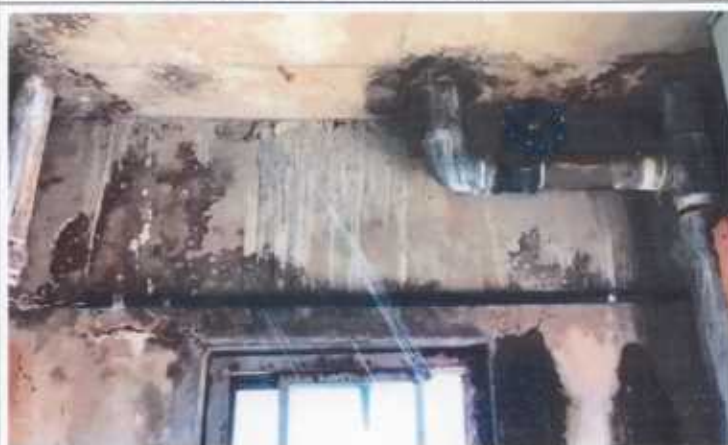
Estado Crítico, mas recuperável

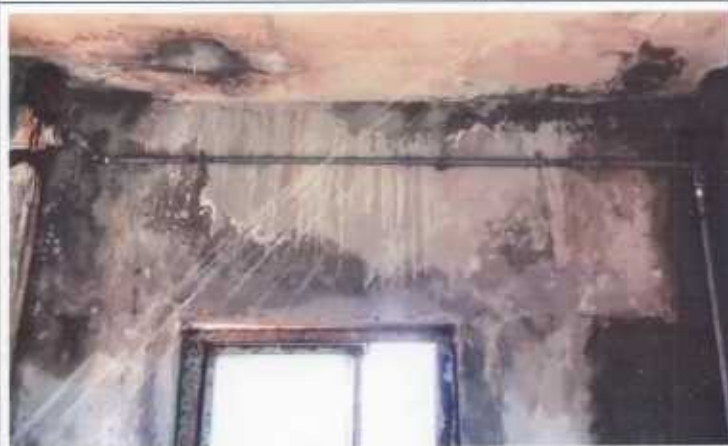
Laje de Fundo do Reservatório: Jorro de Água Constante
