**EXECUÇÃO DOS SERVIÇOS DE SONDAGEM DE SIMPLES
RECONHECIMENTO DE SOLOS COM SPT**

RELATÓRIO TÉCNICO DE SONDAGEM

| OBRA: | REFORMA DA DELEGACIA DE LARANJEIRAS |

**RELATÓRIO TÉCNICO DE SONDAGEM
OBRA: REFORMA DA DELEGACIA DE LARANJEIRAS**

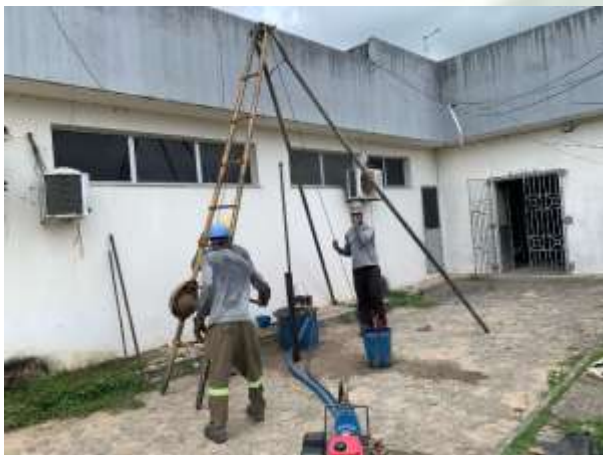
Foto 01
EXECUÇÃO DE SONDAGEM À PERCUSSÃO (SPT).

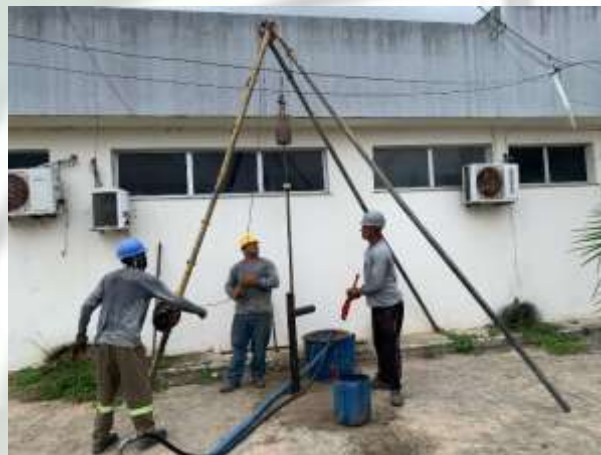
Foto 02
EXECUÇÃO DE SONDAGEM À PERCUSSÃO (SPT).

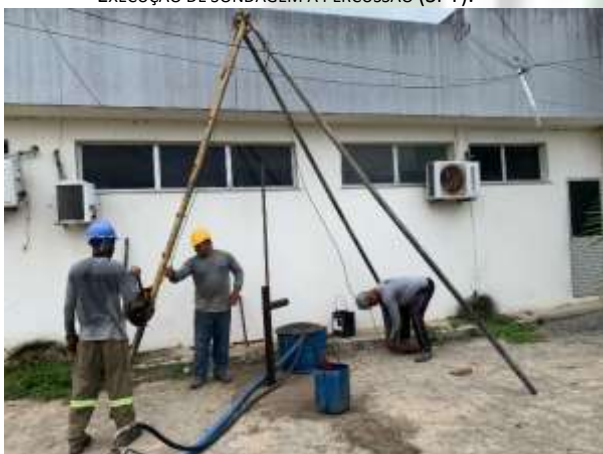
Foto 03
EXECUÇÃO DE SONDAGEM À PERCUSSÃO (SPT).

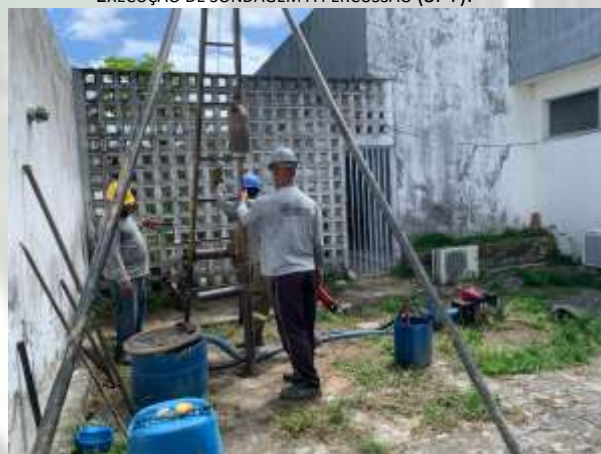
Foto 04
EXECUÇÃO DE SONDAGEM À PERCUSSÃO (SPT).

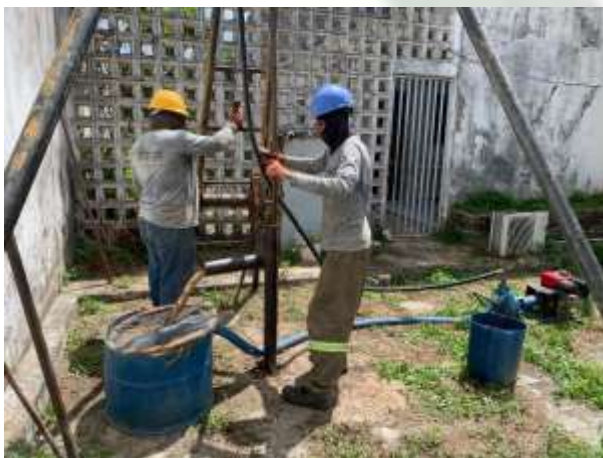
Foto 05
EXECUÇÃO DE SONDAGEM À PERCUSSÃO (SPT).

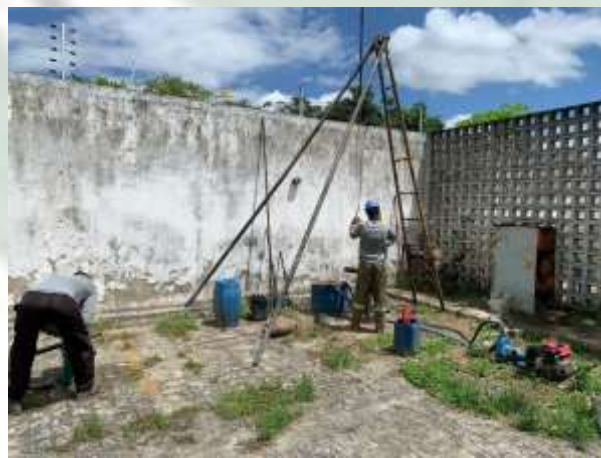
Foto 06
EXECUÇÃO DE SONDAGEM À PERCUSSÃO (SPT).

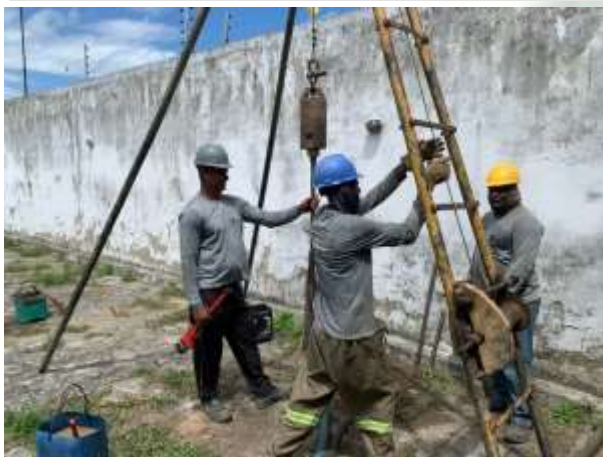
Foto 07
EXECUÇÃO DE SONDAGEM À PERCUSSÃO (SPT).

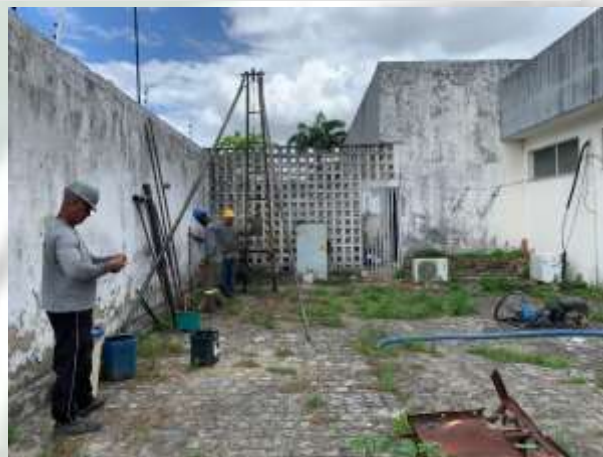
Foto 08
EXECUÇÃO DE SONDAGEM À PERCUSSÃO (SPT).

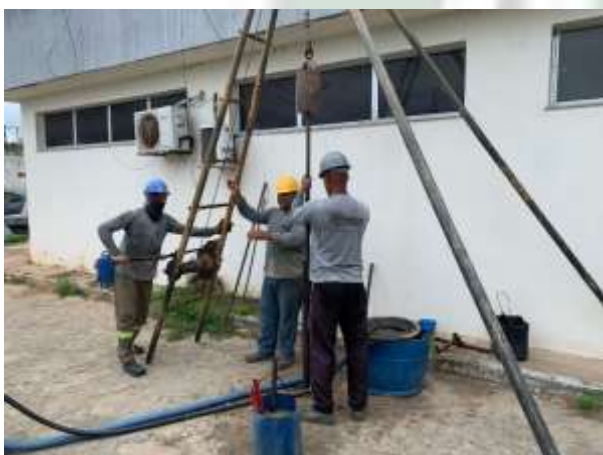
Foto 09
EXECUÇÃO DE SONDAGEM À PERCUSSÃO (SPT).

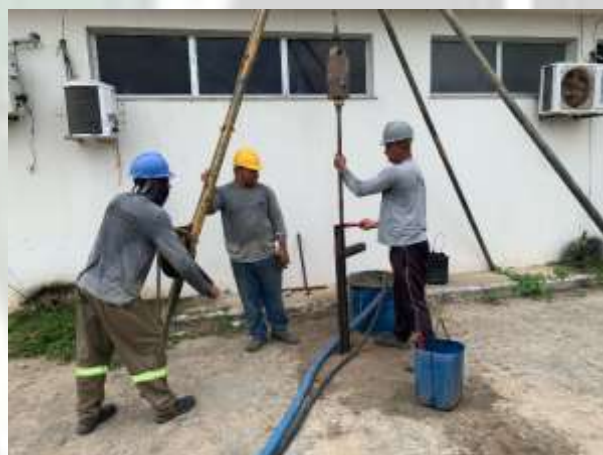
Foto 10
EXECUÇÃO DE SONDAGEM À PERCUSSÃO (SPT).

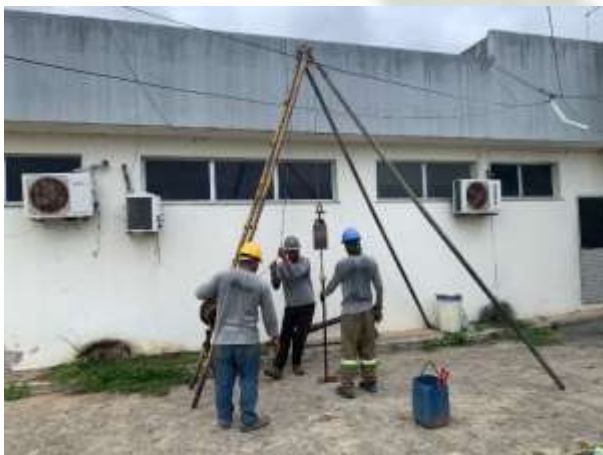
Foto 11
EXECUÇÃO DE SONDAGEM À PERCUSSÃO (SPT).

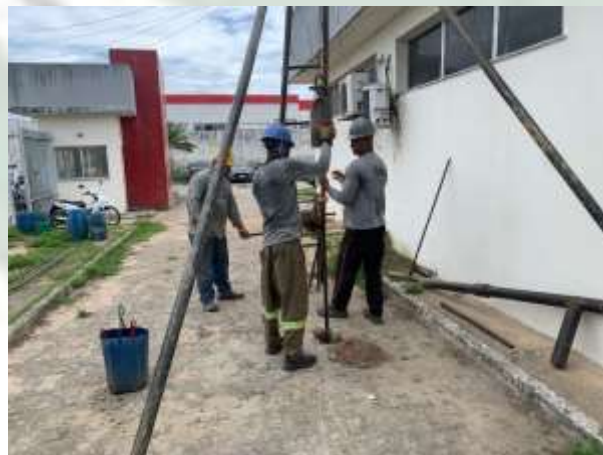
Foto 12
EXECUÇÃO DE SONDAGEM À PERCUSSÃO (SPT).

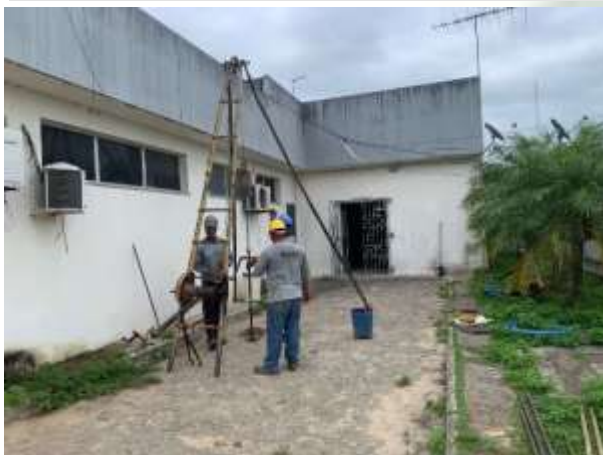
Foto 13
EXECUÇÃO DE SONDAGEM À PERCUSSÃO (SPT).

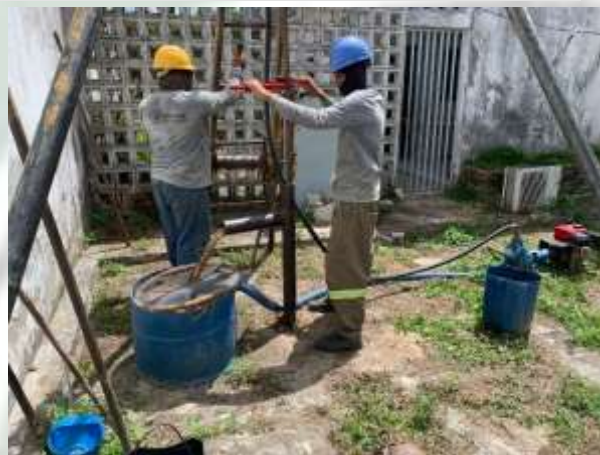
Foto 14
EXECUÇÃO DE SONDAGEM À PERCUSSÃO (SPT).

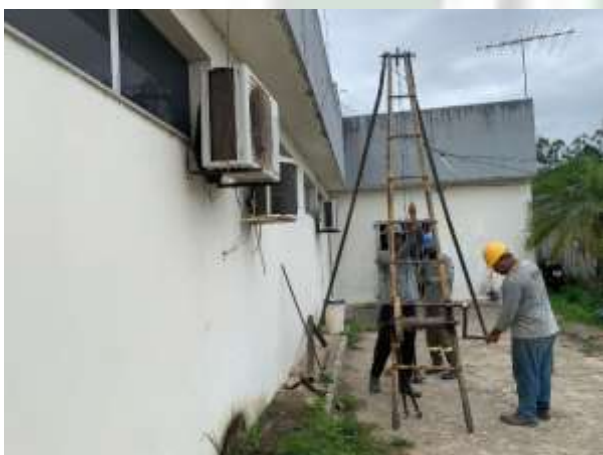
Foto 15
EXECUÇÃO DE SONDAGEM À PERCUSSÃO (SPT).

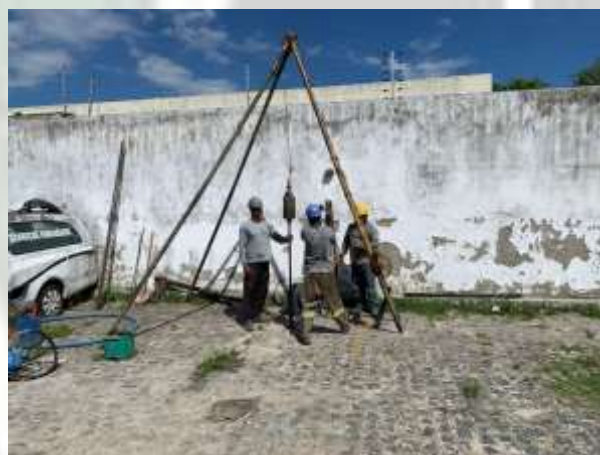
Foto 16
EXECUÇÃO DE SONDAGEM À PERCUSSÃO (SPT).

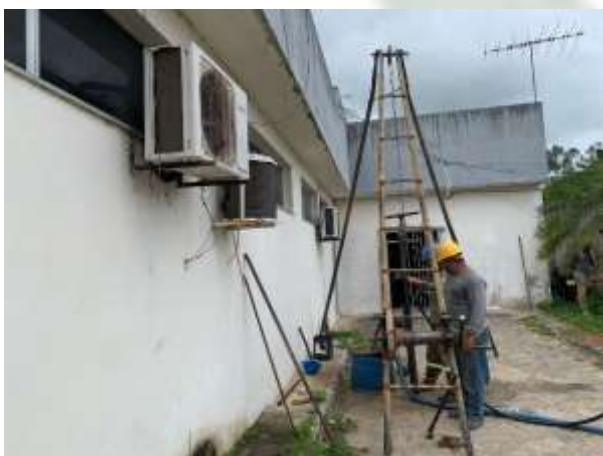
Foto 17
EXECUÇÃO DE SONDAGEM À PERCUSSÃO (SPT).

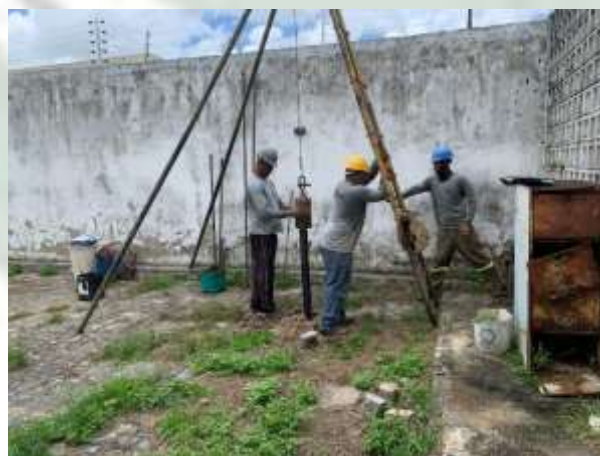
Foto 18
EXECUÇÃO DE SONDAGEM À PERCUSSÃO (SPT).
