EXECUÇÃO DE ENSAIO DE PERMEABILIDADE DO SOLO IN SITU

RELATÓRIO TÉCNICO DE PERMEABILIDADE IN SITU

FEVEREIRO/2025

**RELATÓRIO TÉCNICO DE PERMEABILIDADE IN SITU
OBRA: REFORMA DA DELEGACIA DE CARMÓPOLIS**

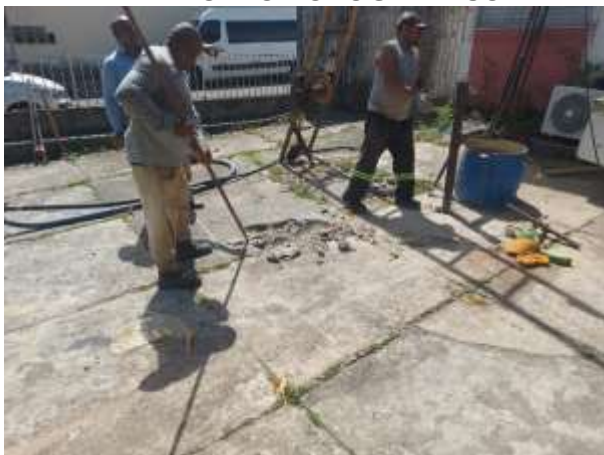
Foto 01

Foram realizadas escavações de covas de seção quadrada de 30cm de lado e 30 cm de profundidade, sendo raspados os lados e os fundos de modo a ficarem ásperos. Retirou-se o material solto do fundo da cova e cobriu-se com uma camada de 5 cm de brita nº 01.

ESCAVAÇÃO DE JANELA PARA PERMEABILIDADE DE SOLO.

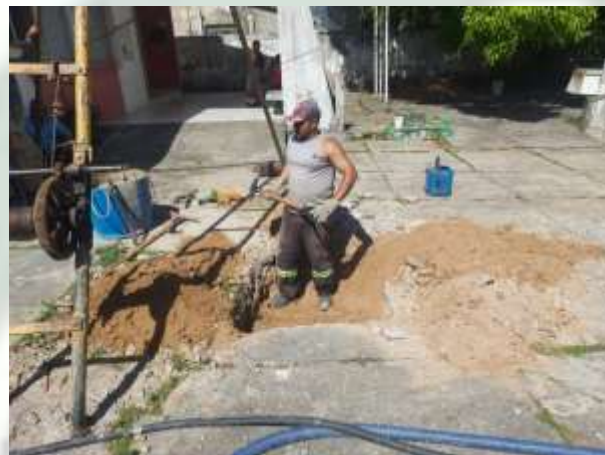
Foto 02

ESCAVAÇÃO DE JANELA PARA PERMEABILIDADE DE SOLO.

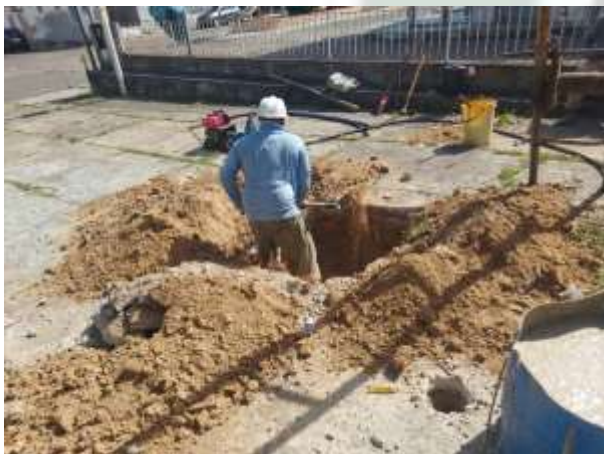
Foto 03

ESCAVAÇÃO DE JANELA PARA PERMEABILIDADE DE SOLO.

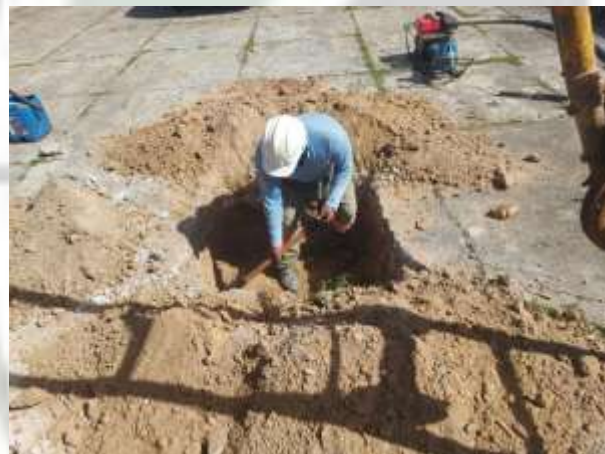
Foto 04

ESCAVAÇÃO DE JANELA PARA PERMEABILIDADE DE SOLO.

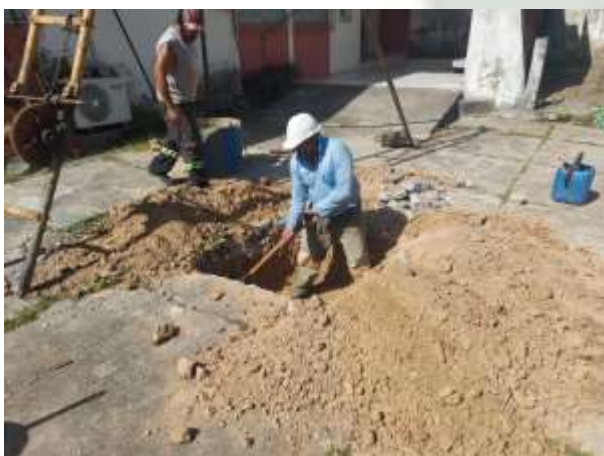
Foto 05

ESCAVAÇÃO DE JANELA PARA PERMEABILIDADE DE SOLO.

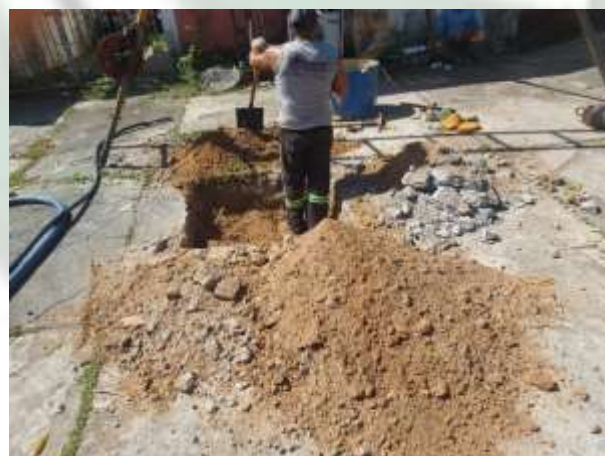
Foto 06

ESCAVAÇÃO DE JANELA PARA PERMEABILIDADE DE SOLO.

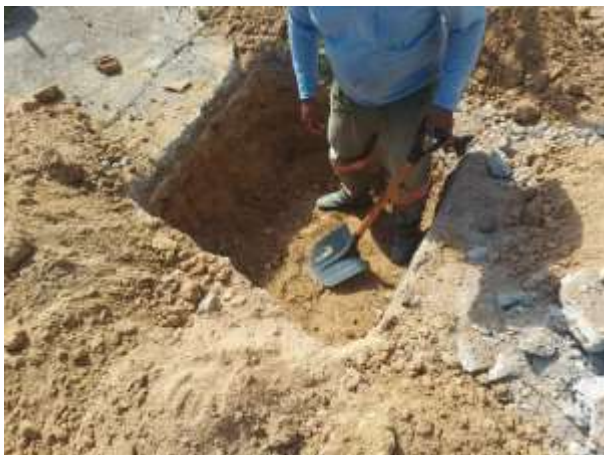
Foto 07
ESCAVAÇÃO DE JANELA PARA PERMEABILIDADE DE SOLO.

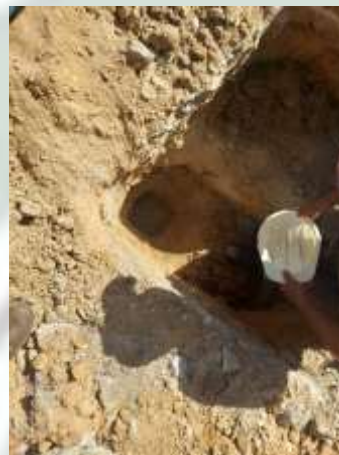
Foto 08
APLICAÇÃO DE CAMADA DE BRITA.

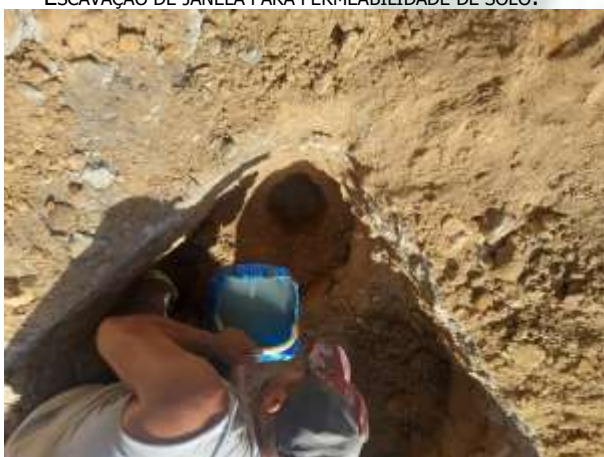
No primeiro dia mantiveram-se as covas totalmente cheias durante quatro horas com objetivo de saturar do solo.

Foto 09
SATURAÇÃO DE JANELINHA ESCAVADA.

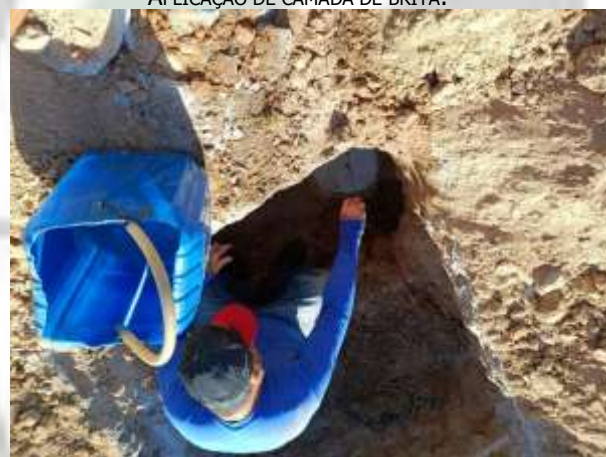
Foto 10
SATURAÇÃO DE JANELINHA ESCAVADA.

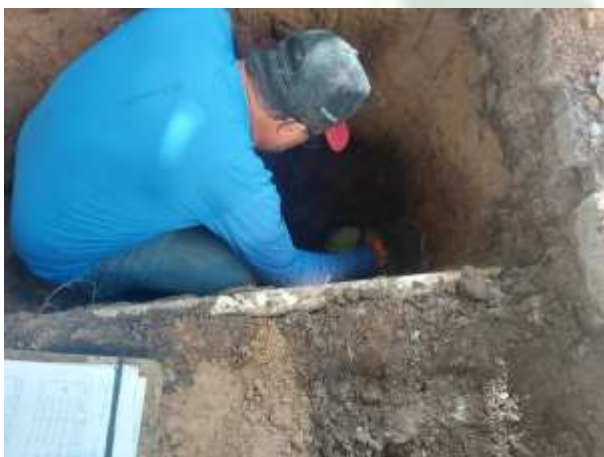
No dia seguinte, mediu-se em cada cova o tempo em minutos para o rebaixamento de 1 cm no nível da água. Este tempo serviria de parâmetro para determinar o coeficiente de permeabilidade do solo.

Foto 11
CONFERÊNCIA DOS NÍVEIS DE PERMEABILIDADE.

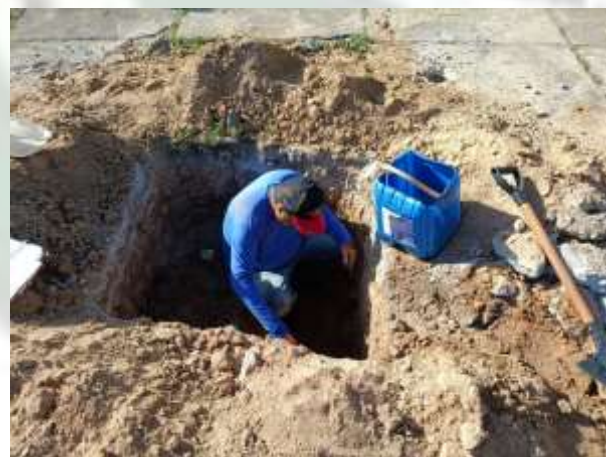
Foto 12
CONFERÊNCIA DOS NÍVEIS DE PERMEABILIDADE.

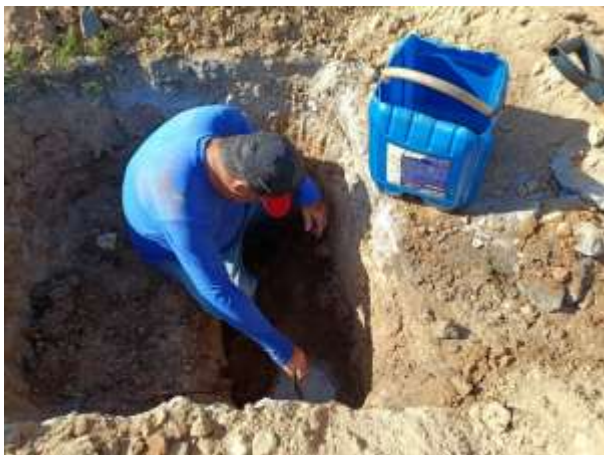
Foto 13
CONFERÊNCIA DOS NÍVEIS DE PERMEABILIDADE.

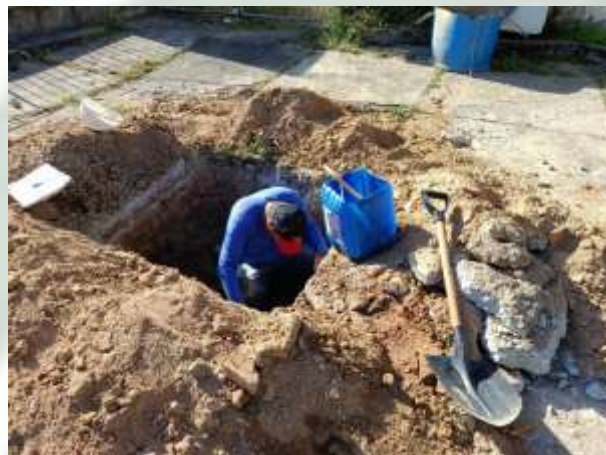
Foto 14
CONFERÊNCIA DOS NÍVEIS DE PERMEABILIDADE.

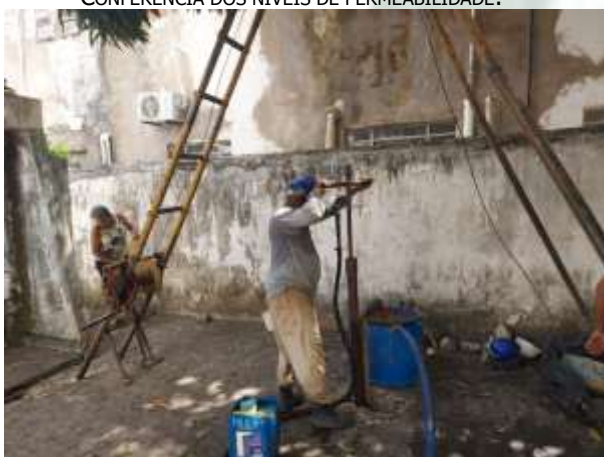
Foto 15
CONF. P/ SOND. A PERCUSSÃO (VER. N. DO LENÇOL FREÁTICO).

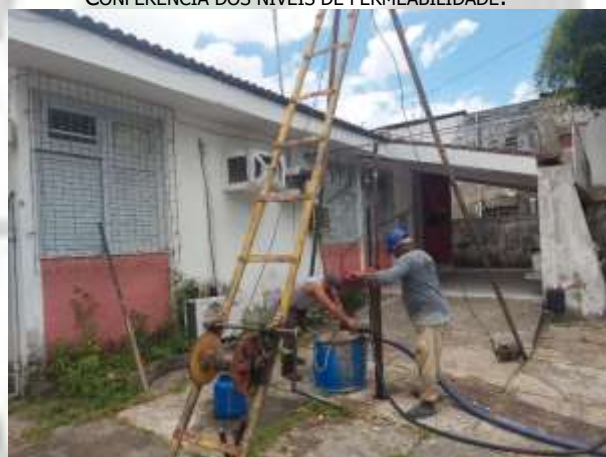
Foto 16
CONF. P/ SOND. A PERCUSSÃO (VER. N. DO LENÇOL FREÁTICO).

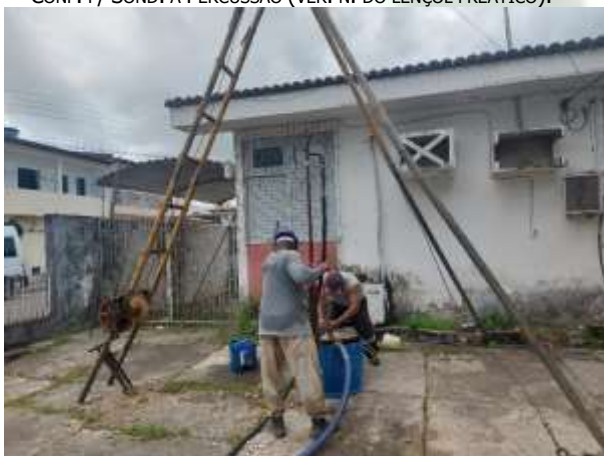
Foto 17
CONF. P/ SOND. A PERCUSSÃO (VER. N. DO LENÇOL FREÁTICO).

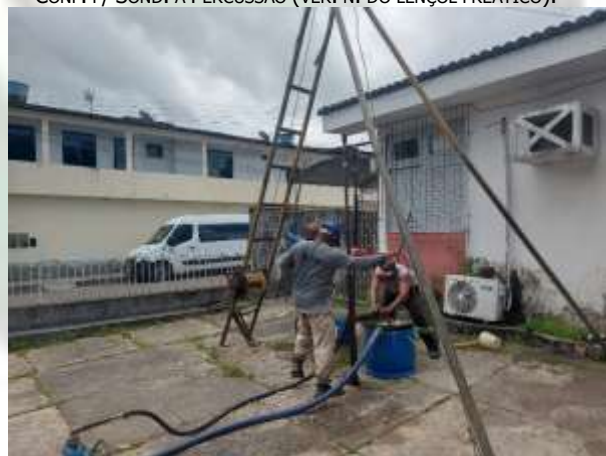
Foto 18
CONF. P/ SOND. A PERCUSSÃO (VER. N. DO LENÇOL FREÁTICO).
